Análise dos Resultados			BR 001	
Serviço	Alvenaria - un, blocos/tijolos, sem projeto específico sem conferência de material, local de estocagem plano, outros, corte com serra elétrica.		Código: 10.09.2.2.1.3.1.0	
Material	Blocos cerâmicos retangular, vazado, não segmentável, furos entre 4 e 10, não passantes, sem função estrutural, 9 x 14 x 19		Código: 09.01.01.03.02.02.02.02.27.00	
Indicador Global perdas/consumo		Por serviço	36 %	1,36 un/un
Indicadores	Diferença percentual entre a quantidade paga e a recebida			-
Parciais	Percentual de blocos/tijolos quebrados no recebimento			-
	Variação dimensional dos blocos/tijolos na direção x (largura)			1,86 %
	Variação dimensional dos blocos/tijolos na direção y (altura)			3,71 %
	Variação dimensional dos blocos/tijolos na direção z (comprimento)			1,10 %
	Percentual de blocos/tijolos cortados na parede			-

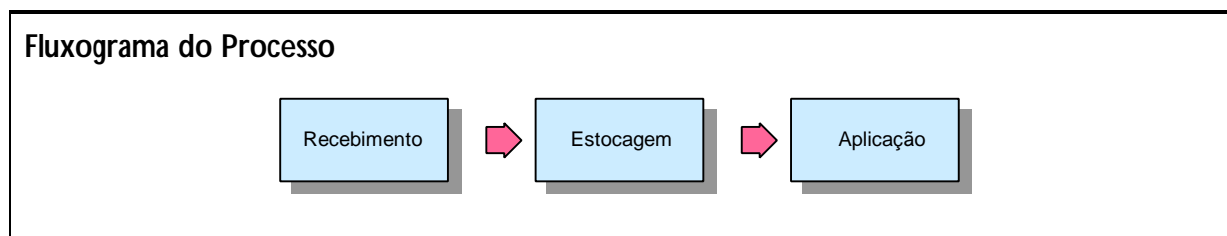
Análise dos Resultados			BR 002	
Serviço	Alvenaria - un, blocos/tijolos, com projeto específico com conferência de material, local de estocagem inclinado, outros (grua), não se corta bloco/tijolo	Código:	10.09.1.1.2.3.3.0	
Material	Tijolo cerâmico retangular, vazado, não segmentável, num. Furos entre 4 e 10, sem função estrutural, 9x19x39	Código:	09.03.01.03.02.02.01.02.03.00	
Indicador Global perdas/consumo		Por serviço	15 %	14,24 un/m2
Indicadores Parciais	Diferença percentual entre a quantidade paga e a recebida			0,0 %
	Percentual de blocos/tijolos quebrados no recebimento			0,0 %
	Variação dimensional dos blocos/tijolos na direção x (largura)			-2,9 %
	Variação dimensional dos blocos/tijolos na direção y (altura)			0,0 %
	Variação dimensional dos blocos/tijolos na direção z (comprimento)			0,15 %
	Percentual de blocos/tijolos cortados na parede			20,0 %

Valores de referência adotados – Justificativa
A quantidade de blocos teoricamente necessária foi contada através do projeto (alvenaria paginada); verificou-se em obra que a execução estava realmente seguindo a quantidade prevista em cada alvenaria.

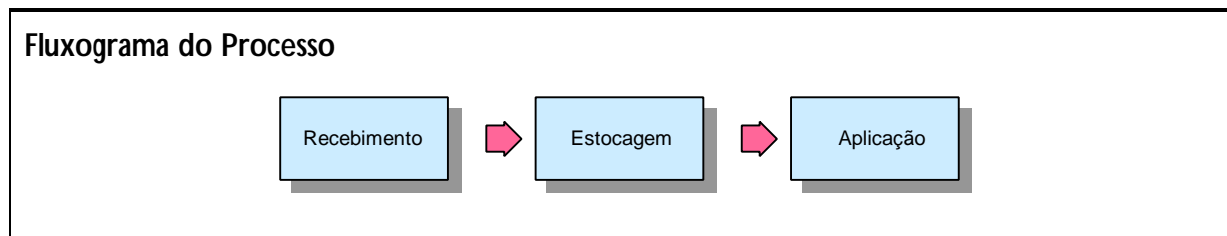
Análise dos Resultados			BR 010	
Serviço	Alvenaria- Blocos/tijolos (m²) —com projeto específico, com conferência da quantidade recebida, local de estocagem plano, transporte em pallets, sem cortes de blocos na aplicação	Código: 09.09.1.1.1.1.3.0		
Material	Bloco cerâmico retangular vazado, não segmentável, número de furos entre 4 e 10, furos passantes, sem função estrutural, 9x19x19	Código: 09.03.01.03.02.02.01.02.01.00		
Indicador Global perdas/consumo		Por serviço	29 %	31,59 un/m2
Indicadores	Diferença percentual entre a quantidade paga e a recebida			0,55 %
Parciais	Percentual de blocos/tijolos quebrados no recebimento			0,04 %
	Variação dimensional dos blocos/tijolos na direção x (largura)			- 1,63 %-
	Variação dimensional dos blocos/tijolos na direção y (altura)			- 1,47 %
	Variação dimensional dos blocos/tijolos na direção z (comprimento)			1,33 %-
	Percentual de blocos/tijolos cortados na parede			-

Valores de referência adotados – Justificativa
Considerou-se para o cálculo de CM/QS a espessura padrão de 5 mm para as juntas verticais e 10 mm para as horizontais. Utilizou-se também as dimensões nominais dos blocos.

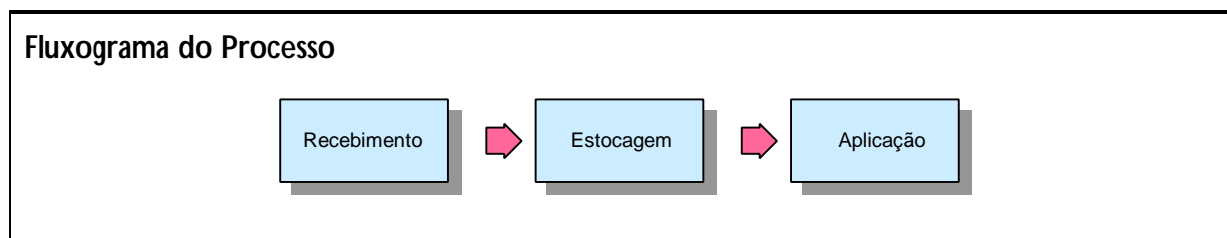
Análise dos Resultados			BR 013
Serviço	Alvenaria(un) – blocos/tijolos; sem projeto específico; com conferência de material; local de estocagem plano; corte de bloco manual.	Código: 09.09.2.1.1.2.2.0	
Material	Bloco de concreto retangular, vazado, não segmentável, furos ≤ 4, passantes, com função estrutural 09x19x39	Código: 09.02.01.03.02.01.01.01.04..00	
Indicador Global perdas/consumo		Por serviço	6 % 13,22 un/m2
Indicadores Parciais	Diferença percentual entre a quantidade paga e a recebida		0 %
	Percentual de blocos/tijolos quebrados no recebimento		0 %
	Variação dimensional dos blocos/tijolos na direção x (largura)		0 %
	Variação dimensional dos blocos/tijolos na direção y (altura)		0 %
	Variação dimensional dos blocos/tijolos na direção z (comprimento)		0 %
	Percentual de blocos/tijolos cortados na parede		6,4 %

Valores de referência adotados – Justificativa
Adotaram-se como referência para o cálculo do CM/QS as dimensões nominais dos blocos e a espessura da junta de argamassa de 1cm tanto para verticais, quanto para as horizontais, perfazendo 12,5 un/m2.

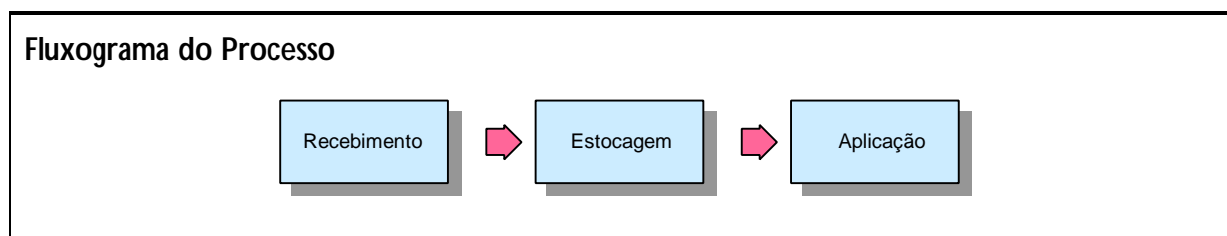
Análise dos Resultados			BR 013	
Serviço	Alvenaria(un) – blocos/tijolos; sem projeto específico; com conferência de material; local de estocagem plano; corte de bloco manual.	Código:	09.09.2.1.1.2.2.0	
Material	Tijolo cerâmico retangular, vazado, não segmentável, com furos entre 4 e 10, passantes, sem função estrutural, 09x19x19.	Código:	09.03.01.03.02.02.01.02.01.00	
Indicador Global perdas/consumo		Por serviço	10 %	26.43 un/m2
Indicadores Parciais	Diferença percentual entre a quantidade paga e a recebida		0 %	
	Percentual de blocos/tijolos quebrados no recebimento		2 %	
	Variação dimensional dos blocos/tijolos na direção x (largura)		0.5 %	
	Variação dimensional dos blocos/tijolos na direção y (altura)		- 0.5 %	
	Variação dimensional dos blocos/tijolos na direção z (comprimento)		- 1.0 %	
	Percentual de blocos/tijolos cortados na parede		23 %

Valores de referência adotados – Justificativa
Adotaram-se como referência para o cálculo do CM/QS as dimensões nominais dos blocos e a espessura da junta de argamassa de 1cm tanto para verticais, quanto para as horizontais, perfazendo 25 un/m2.

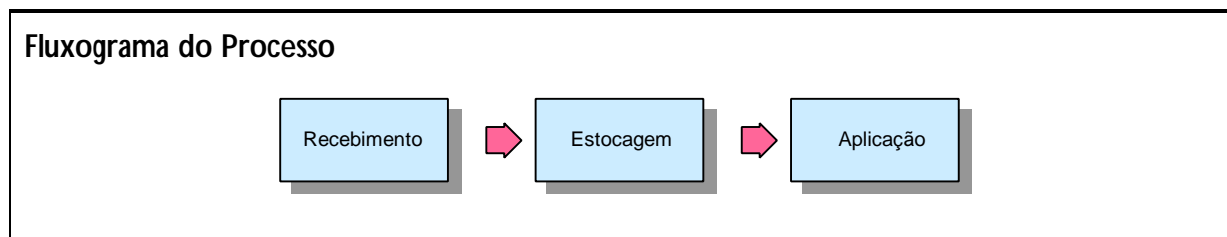
Análise dos Resultados			BR 015	
Serviço	Alvenaria (un.) - blocos/tijolos, com projeto específico, com conferência da quantidade recebida, local de estocagem inclinado, transporte sem pallet e/ou carrinho específico, não se corta blocos/tijolos	Código:	10.09.1.1.2.3.3.0	
Material	Bloco de concreto, retangular, vazado, não segmentável, furos ≤ 4, passantes, c/ função estrutural, 19x19x39	Código:	09.02.01.03.02.01.01.01.13.00	
Indicador Global perdas/consumo		Por serviço	4 %	1,04 un/un
Indicadores	Diferença percentual entre a quantidade paga e a recebida			0 %
Parciais	Percentual de blocos/tijolos quebrados no recebimento			0,25 %
	Percentual de blocos/tijolos cortados na parede			0 %

Valores de referência adotados – Justificativa
A quantidade de blocos teoricamente necessária foi contada através do projeto; verificou-se em obra que a execução estava realmente seguindo a quantidade prevista em cada alvenaria.

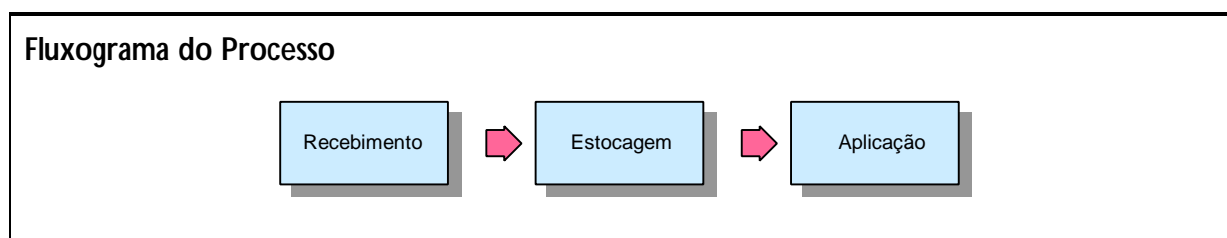
Análise dos Resultados			BR 015	
Serviço	Alvenaria (un.) - blocos/tijolos, com projeto específico, com conferência da quantidade recebida, local de estocagem inclinado, transporte sem pallet e/ou carrinho específico, não se corta blocos/tijolos	Código:	10.09.1.1.2.3.3.0	
Material	Bloco de concreto, retangular, vazado, não segmentável, furos ≤ 4 , passantes, c/ função estrutural, 19x19x19	Código:	09.02.01.03.02.01.01.01.09.00	
Indicador Global perdas/consumo		Por serviço	4 %	1,04 un/un
Indicadores Parciais	Diferença percentual entre a quantidade paga e a recebida			0,0 %
	Percentual de blocos/tijolos quebrados no recebimento			0,02 %
	Percentual de blocos/tijolos cortados na parede			0 %

Valores de referência adotados - Justificativa
A quantidade de blocos teoricamente necessária foi contada através do projeto; verificou-se em obra que a execução estava realmente seguindo a quantidade prevista em cada alvenaria.

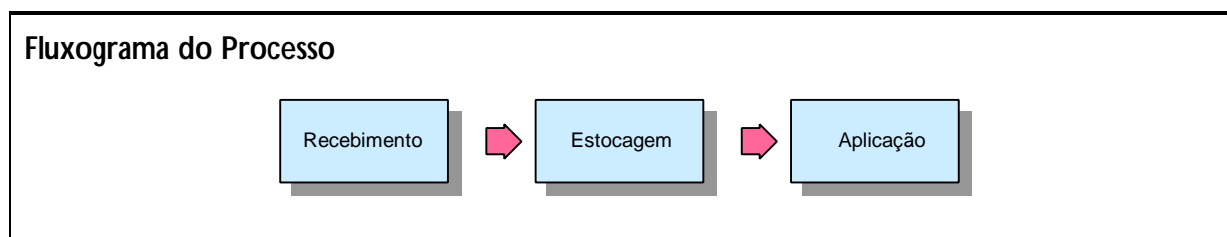
Análise dos Resultados			BR 015	
Serviço	Alvenaria (un.) - blocos/tijolos, sem projeto específico, com conferência da quantidade recebida, local de estocagem inclinado, transporte sem pallet e/ou carrinho específico, blocos cortados manualmente	Código:	10.09.2.1.2.3.2.0	
Material	Bloco de concreto, retangular, vazado, não segmentável, furos ≤ 4, passantes, s/ função estrutural, 6,5x19x39	Código:	09.02.01.03.02.01.01.02.15.00	
Indicador Global perdas/consumo		Por serviço	9 %	1,09 un/un
Indicadores	Diferença percentual entre a quantidade paga e a recebida			0 %
Parciais	Percentual de blocos/tijolos quebrados no recebimento			0.68 %
	Percentual de blocos/tijolos cortados na parede			5.14 %

Valores de referência adotados - Justificativa
O número de blocos empregado em cada alvenaria foi verificado em obra. Neste caso específico, este número era coerente com a marcação da primeira fiada, indicada na planta de arquitetura do apartamento tipo.

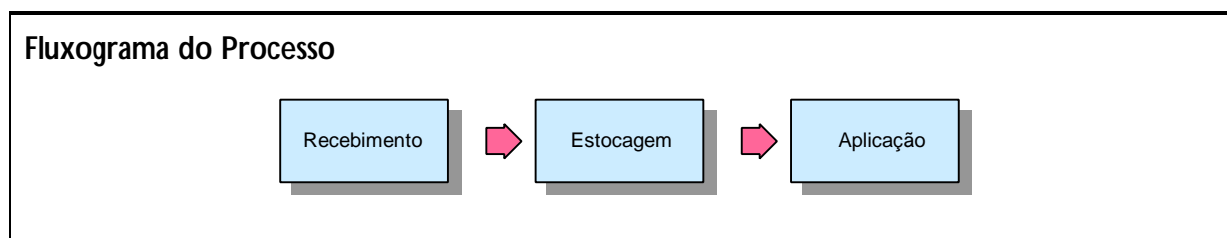
Análise dos Resultados			BR 023	
Serviço	Alvenaria(m²), de bloco, sem projeto específico, sem conferência de material, estocado em local plano, transportado com carrinho de mão comum, cortado manualmente		Código: 09.09.2.2.1.3.2.0	
Material	Bloco cerâmico retangular, vazado, não segmentável, número de furos entre 4 e 10, não passantes, sem função estrutural 9x16x19		Código: 09.01.01.03.02.02.02.14.00	
Indicador Global perdas/consumo		Por serviço	5 %	26,27 un/m²
Indicadores Parciais	Diferença percentual entre a quantidade paga e a recebida			- 0,69 %
	Percentual de blocos/tijolos quebrados no recebimento			0,008 %
	Variação dimensional dos blocos/tijolos na direção x (largura)			3,69 %
	Variação dimensional dos blocos/tijolos na direção y (altura)			7,96 %
	Variação dimensional dos blocos/tijolos na direção z (comprimento)			0,29 %
	Percentual de blocos/tijolos cortados na parede			12,03 %

Valores de referência adotados – Justificativa
Os valores de referência adotados para a dimensão do bloco são aqueles especificados no item material.

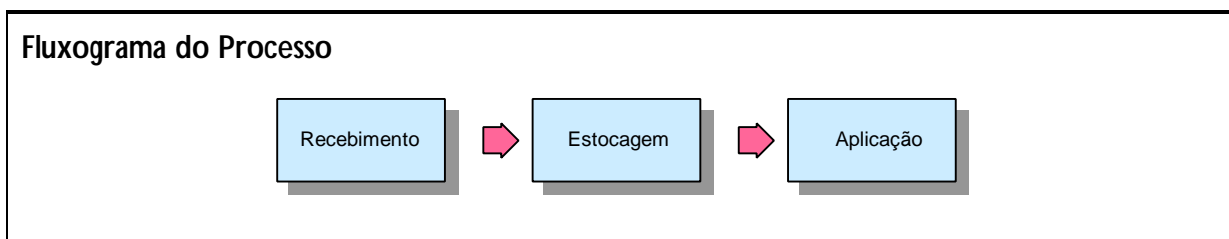
Análise dos Resultados			BR 027	
Serviço	Alvenaria - m2, blocos/tijolos, sem projeto específico com conferência de material, local de estocagem plano, pallet, serra elétrica	Código:	09.09.2.1.1.1.1.0	
Material	Tijolo cerâmico retangular, vazado, não segmentável, num. Furos entre 4 e 10, furos passantes, sem função estrutural, 9x19x39	Código:	09.03.01.03.02.02.01.02.04.00	
Indicador Global perdas/consumo		Por serviço	10 %	17,85 un/m²
Indicadores Parciais	Diferença percentual entre a quantidade paga e a recebida			0,0 %
	Percentual de blocos/tijolos quebrados no recebimento			1,25 %
	Variação dimensional dos blocos/tijolos na direção x (largura)			-2,9 %
	Variação dimensional dos blocos/tijolos na direção y (altura)			0,0 %
	Variação dimensional dos blocos/tijolos na direção z (comprimento)			0,2 %
	Percentual de blocos/tijolos cortados na parede			26,1 %

Valores de referência adotados - Justificativa
A quantidade de blocos teoricamente necessária foi contada através do projeto. A obra não dispõe de projeto de paginação de alvenaria, sendo assim, foi necessário um levantamento de área de alvenaria a partir dos projetos estruturais e arquitetônico. Este levantamento, realizado de forma minuciosa, levou em consideração apenas as áreas onde efetivamente haveriam tijolos.

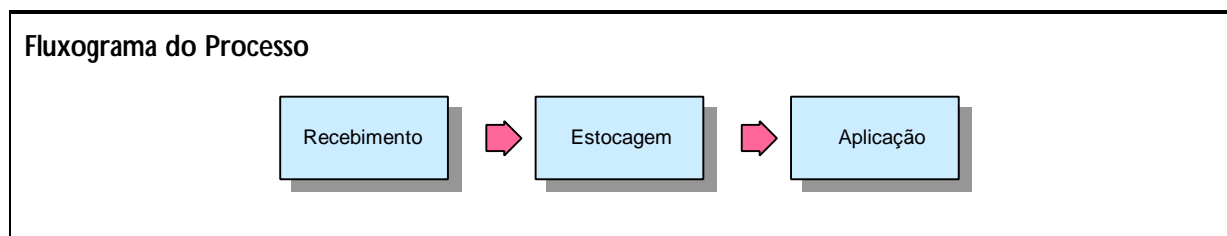
Análise dos Resultados			BR 029	
Serviço	Alvenaria (m ²), blocos/tijolos ,sem projeto específico de alvenaria, com conferência da quantidade recebida, local de estocagem plano, transporte com carrinho de mão, corte dos blocos manualmente	Código:	09.09.2.1.1.3.2.0	
Material	Bloco cerâmico, retangular vazado, não segmentáveis, 06 furos, não passantes, sem função estrutural, 09 x 14 x 19	Código:	09.01.01.03.02. 02.02.02.20.00	
Indicador Global perdas/consumo		Por serviço	43 %	41.86 un/m²
Indicadores Parciais	Diferença percentual entre a quantidade paga e a recebida			+ 1.13 %
	Percentual de blocos/tijolos quebrados no recebimento			0.58 %
	Variação dimensional dos blocos/tijolos na direção x (largura)			+ 0.96 %
	Variação dimensional dos blocos/tijolos na direção y (altura)			- 1.76 %
	Variação dimensional dos blocos/tijolos na direção z (comprimento)			+ 0.3 %
	Percentual de blocos/tijolos cortados na parede			6.13 %

Valores de referência adotados - Justificativa
Para o índice global de perdas do bloco, foram adotadas espessuras de juntas médias reais, H = 2,03 cm e V=2,26 cm e as dimensões nominais dos blocos.

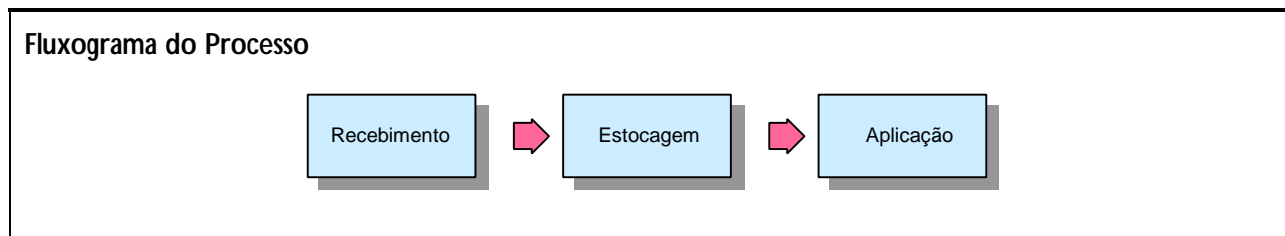
Análise dos Resultados			BR 030	
Serviço	Alvenaria (m²), blocos/tijolos ,sem projeto específico de alvenaria, com conferência da quantidade recebida, local de estocagem plano, transporte com palet, blocos cortados manualmente		Código: 09.09.2.1.1.1.2.0	
Material	Bloco cerâmico, retangular vazado, não Segmentáveis, 06 furos, não passantes, sem função estrutural, 09 x 17 x 25		Código: 09.01.01.03.02. 02.02.02.20.00	
Indicador Global perdas/consumo		Por serviço	33 %	25.70 un/m²
Indicadores Parciais	Diferença percentual entre a quantidade paga e a recebida			+ 0.30 %
	Percentual de blocos/tijolos quebrados no recebimento			0,09 %
	Variação dimensional dos blocos/tijolos na direção x (largura)			+ 0.78 %
	Variação dimensional dos blocos/tijolos na direção y (altura)			- 0.70%
	Variação dimensional dos blocos/tijolos na direção z (comprimento)			- 2.35 %
	Percentual de blocos/tijolos cortados na parede			13.11 %

Valores de referência adotados - Justificativa
Para o índice global de perdas do bloco, foram adotadas as espessuras de juntas médias reais, H = 2.30 cm e V=1.91cm.

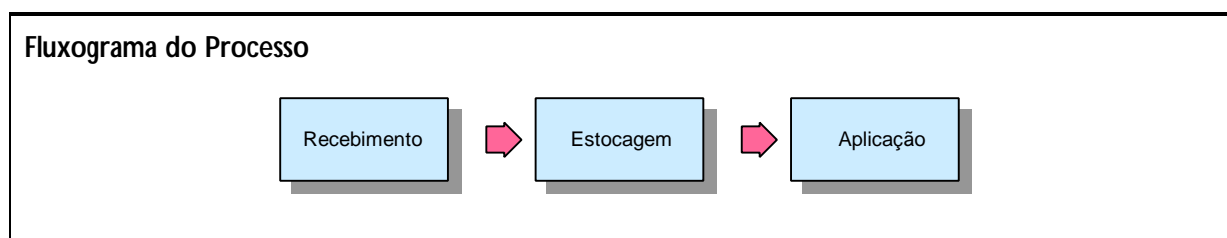
Análise dos Resultados			BR 030	
Serviço	Alvenaria (m²), blocos/tijolos ,sem projeto específico de alvenaria, com conferência da quantidade recebida, local de estocagem plano, transporte com palet, blocos cortados com serra elétrica	Código: 09.09.2.1.1.1.1.0		
Material	Bloco cerâmico, retangular vazado, não segmentáveis, 06 furos, não passantes, sem função estrutural, 12 x 17 x 25	Código: 09.01.01.03.02. 02.02.02.21.00		
Indicador Global perdas/consumo		Por serviço	3 %	19.77 un/m²
Indicadores Parciais	Diferença percentual entre a quantidade paga e a recebida			0 %
	Percentual de blocos/tijolos quebrados no recebimento			0 %
	Variação dimensional dos blocos/tijolos na direção x (largura)			+ 2.88 %
	Variação dimensional dos blocos/tijolos na direção y (altura)			- 1.30 %
	Variação dimensional dos blocos/tijolos na direção z (comprimento)			+ 1.45 %
	Percentual de blocos/tijolos cortados na parede			13.11 %

Valores de referência adotados – Justificativa
Para o índice global de perdas do bloco, foram adotadas as espessuras de juntas reais, H = 2,30 cm e V=1.91cm.

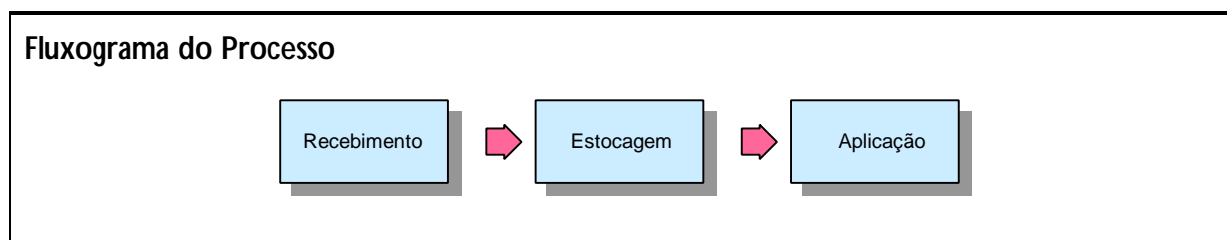
Análise dos Resultados			BR 031	
Serviço	Alvenaria(m²) - blocos/tijolos, sem projeto específico, sem conferência da quantidade, com local de estocagem inclinado, transportados em carrinhos-de-mão e cortes manuais com auxílio de martelo	Código: 09.09.2.2.2.3.2.0		
Material	Bloco cerâmico, retangular, vazado, não segmentável, número de furos entre 4 e 10; com furos passantes, sem função estrut.; 9x19x19.	Código: 09.01.01.03.02.02.01.02.01.00		
Indicador Global perdas/consumo		Por serviço	7 %	25,33 un/m²
Indicadores Parciais	Diferença percentual entre a quantidade paga e a recebida			0.8 %
	Percentual de blocos/tijolos quebrados no recebimento			0.1 %
	Variação dimensional dos blocos/tijolos na direção x (largura)			0.33 %
	Variação dimensional dos blocos/tijolos na direção y (altura)			0.95 %
	Variação dimensional dos blocos/tijolos na direção z (comprimento)			1.73 %
	Percentual de blocos/tijolos cortados na parede			4.1 %

Valores de referência adotados - Justificativa
Adotou-se como espessura de juntas horizontal e vertical valores reais medidos nos canteiros, 1,976cm e 1,2cm respectivamente

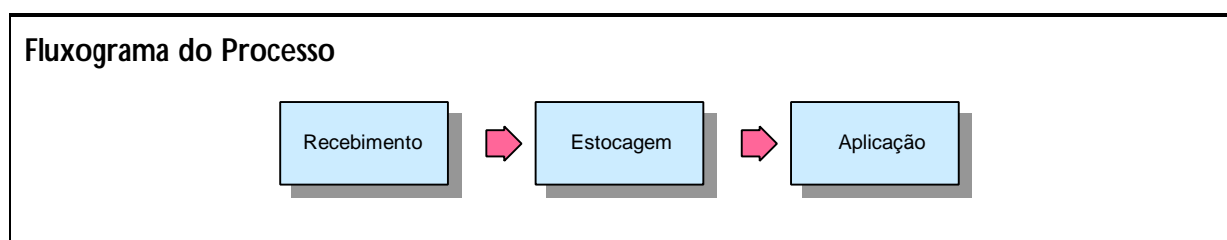
Valores de referência adotados - Justificativa
O valor de referência adotado foi de 1 unidade por unidade

Observações
<p>Não foram contabilizados os blocos quebrados no recebimento.</p> <p>Os blocos são fabricados dentro do canteiro por um sub-empregado. São pagos todos os blocos que saem em perfeito estado do local de fabricação, aqueles que se quebram no transporte até o local de utilização são de responsabilidade da construtora.</p> <p>Como a paginação não estava de acordo com as paredes executadas, para obter-se a quantidade real de blocos utilizada, os mesmos foram contados nas paredes executadas.</p>

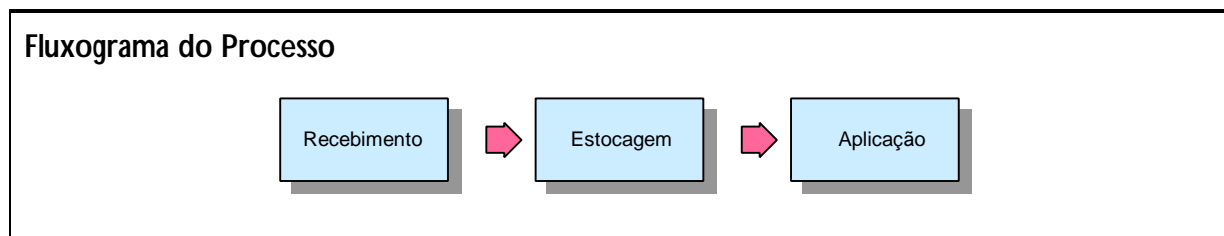
Valores de referência adotados - Justificativa
O valor de referência adotado foi de 1 unidade por unidade.

Observações
<p>Os blocos são fabricados dentro do canteiro por um sub-empregado. São pagos todos os blocos que saem em perfeito estado do local de fabricação, aqueles que quebram-se no transporte até o local de utilização são de responsabilidade da construtora, e nesse caso não se conseguiu contabilizar os blocos quebrados no recebimento e transporte.</p> <p>Em média, ao serem cortados os blocos apresentavam uma perda de 50%, o que equivale a 10,5% desse material desperdiçado, levando-se em conta que 21,0% deles encontravam-se cortados nas paredes.</p> <p>Com relação as variações dimensionais encontradas, pode-se observar que:</p> <p>⇒ para um acréscimo de 1,0% na largura do bloco tem-se a mais 0,9 cm nessa dimensão.</p>

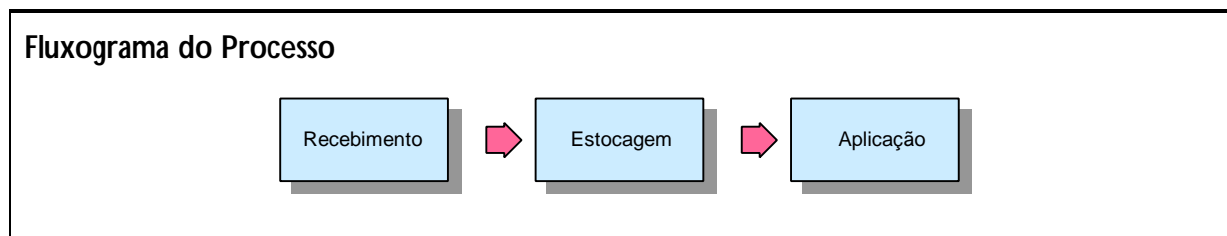
Valores de referência adotados - Justificativa
O valor de referência adotado foi de 1 unidade por unidade

Observações
<p>Não foram contabilizados os blocos quebrados no recebimento.</p> <p>Os blocos são fabricados dentro do canteiro por um sub-empreiteiro. São pagos todos os blocos que saem em perfeito estado do local de fabricação, aqueles que quebram-se no transporte até o local de utilização são de responsabilidade da construtora.</p> <p>O indicador parcial de perdas, de peças cortadas na parede, desse bloco apresenta-se menor do que o bloco de 39 cm x 9 cm x 19 cm, já que os vãos em que este é utilizado são menores que os daquele.</p> <p>Como a paginação não estava de acordo com as paredes executadas, para obter-se a quantidade real de blocos utilizada, os mesmos foram contados nas paredes executadas.</p>

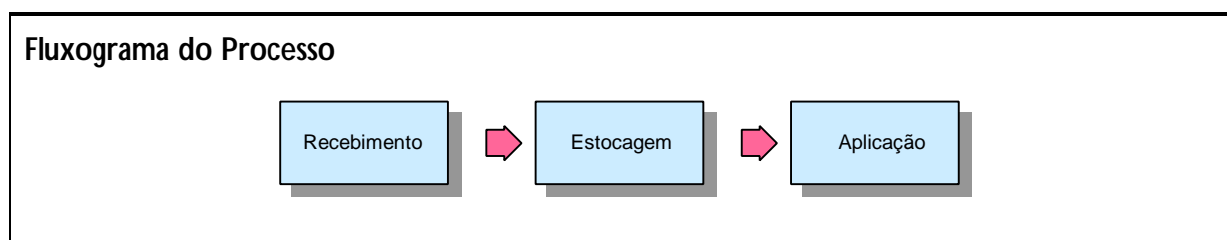
Valores de referência adotados - Justificativa
O valor de referência adotado foi de 1 unidade por unidade

Observações
<p>Os blocos são fabricados dentro do canteiro por um sub-empregado. São pagos todos os blocos que saem em perfeito estado do local de fabricação, aqueles que quebram-se no transporte até o local de utilização são de responsabilidade da construtora, e nesse caso não se conseguiu contabilizar os blocos quebrados no recebimento e transporte.</p> <p>O indicador parcial de perdas, de peças cortadas na parede, desse bloco, apresenta-se muito alto, pois são blocos utilizados em vãos menores, que são os vãos internos.</p> <p>Como a paginação não estava de acordo com as paredes executadas, para obter-se a quantidade real de blocos utilizada, os mesmos foram contados nas paredes executadas.</p> <p>Em média, ao serem cortados, os blocos apresentavam uma perda de 30%, o que equivale a 6% desse material desperdiçado, levando-se em conta que 20,0% deles encontravam-se cortados nas paredes.</p>

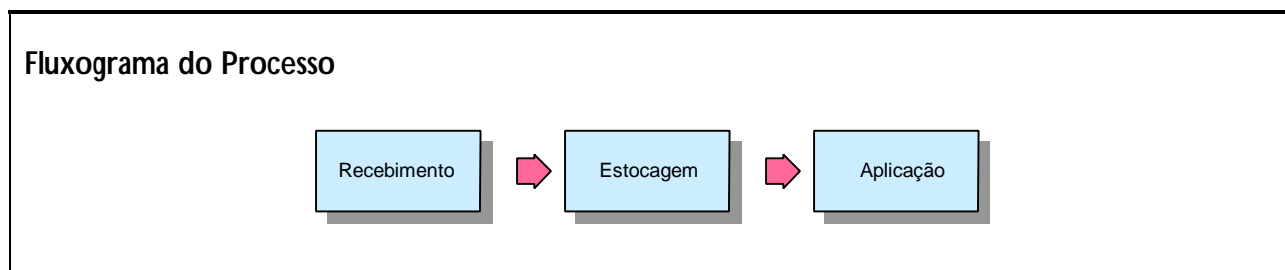
Valores de referência adotados - Justificativa
Para o índice global de perdas do bloco, foram adotadas as espessuras de juntas reais, H = 2.15 cm e V=1,53cm.

Observações
<p>Fatos verificados na obra, que possam justificar as causas das perdas:</p> <p>Inicialmente os blocos eram recebidos de forma tradicional, inclusive havia o duplo manuseio dos blocos, posteriormente, é que optaram pelo recebimento de pallets.</p> <p>Neste período, só estavam trabalhando com o bloco de 9. Isto pode explicar as diferenças nos índices de perdas de 12cm e 9cm. Não houve modulação das paredes, o que ocasionou a necessidade de cortes de blocos a ¼.</p> <p>As vergas foram confeccionadas utilizando-se os próprios blocos.</p> <p>Estoques inadequados nos locais de aplicação.</p>

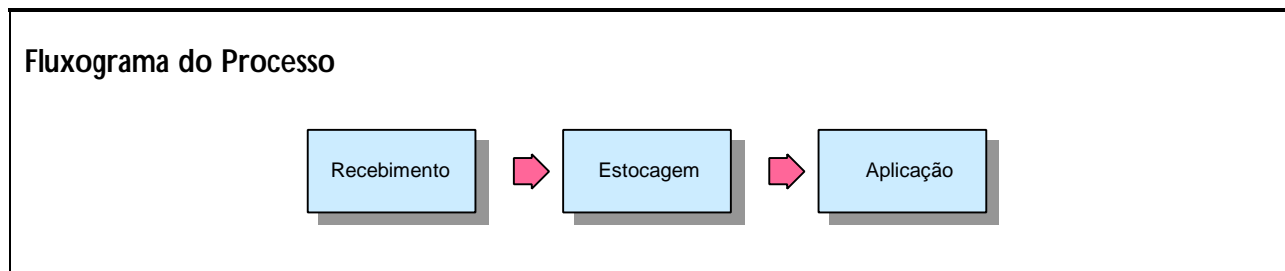
Valores de referência adotados – Justificativa
Para o índice global de perdas do bloco, foram adotadas as espessuras de juntas médias reais, H = 2.15 cm e V=1,53cm.

Observações
<p>Fatos verificados na obra, que possam justificar as causas das perdas:</p> <p>Inicialmente os blocos eram recebidos de forma tradicional, inclusive havia o duplo manuseio dos blocos, posteriormente, é que optaram pelo recebimento de pallets.</p> <p>Neste período, só estavam trabalhando com o bloco de 9. Isto pode explicar as diferenças nos índices de perdas de 12cm e 9cm. Não houve modulação das paredes, o que ocasionou a necessidade de cortes de blocos a ¼.</p> <p>As vergas foram confeccionadas utilizando-se os próprios blocos.</p> <p>Estoques inadequados nos locais de aplicação.</p>

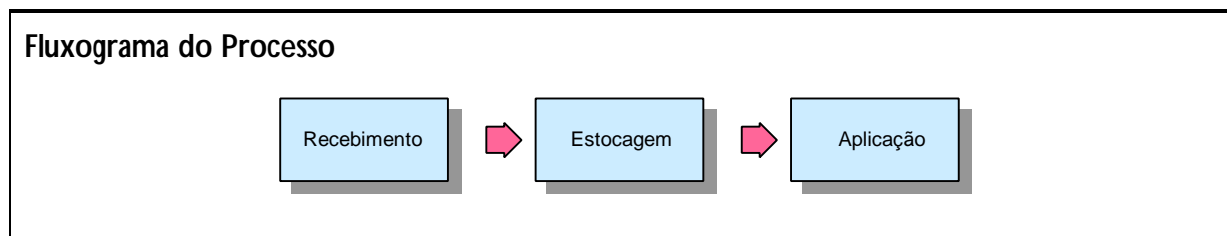
Valores de referência adotados – Justificativa
Mediu-se o número dos blocos presentes em cada parede, de acordo com o projeto específico de alvenaria, dispensando assim, a necessidade das espessuras de juntas verticais e horizontais no cálculo de CM/QS.

Observações
<p>Esta obra manteve, em geral, estoques de grande quantidade de blocos. Quanto a seu transporte dentro da obra, muitas vezes (nem sempre) faz-se uso de carrinhos porta-paletes, onde os paletes eram construídos na própria obra na hora do transporte.</p> <p>A obra possuía projeto específico de alvenaria, sendo esta a primeira vez que utilizava este tipo de projeto.</p> <p>Os números constantes desta planilha dizem respeito aos componentes de 9x19x39 não segmentáveis estudados juntamente com o 9x19x19 segmentável. O estudo conjunto deve-se ao fato de se julgar que ocorreram substituição do segundo pelo primeiro cortado, quando aquele não estava presente.</p>

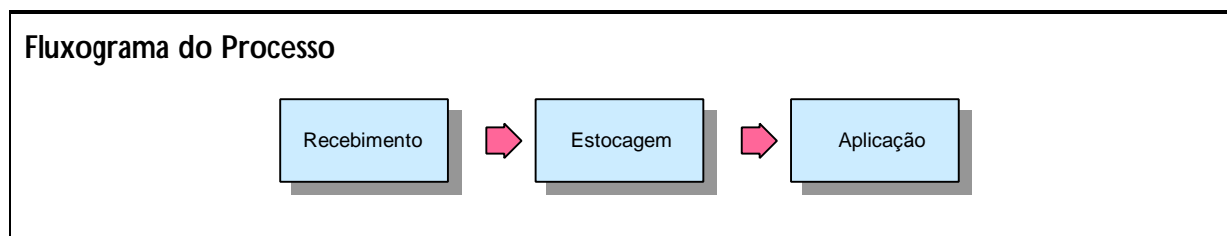
Valores de referência adotados – Justificativa
Adotou-se a dimensão nominal dos blocos.

Observações
<p>Ponto positivo observado: nos andares onde havia assentamento de alvenaria, antes do início do serviço, um servente cortava manualmente os tijolos. O corte era bem feito e quase não se perdia os blocos.</p> <p>As espessuras de argamassas eram praticamente constantes nas várias alturas das fiadas.</p>

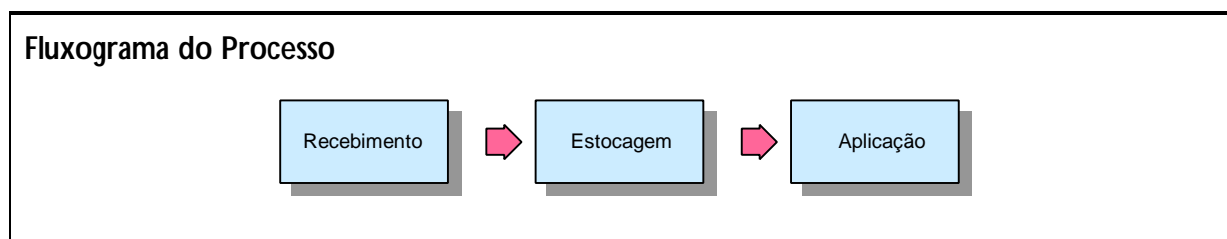
Valores de referência adotados - Justificativa
A quantidade de blocos teoricamente necessária foi contada através do projeto; verificou-se em obra que a execução estava realmente seguindo a quantidade prevista em cada serviço.

Observações
<p>Verificou-se nos recebimentos que não houve diferença entre a quantidade paga e recebida. Nas raras situações onde houve diferença, esta foi comunicada ao fornecedor e este imediatamente se encarregou de fazer a reposição.</p> <p>É importante lembrar que o período de trabalho coincidiu com a etapa final do serviço de alvenaria, sendo assim os dados se referem quase que somente a serviços de encasquilhamento e arremates, havendo assim um grande desperdício.</p> <p>O transporte do tijolo era feito diretamente do caminhão para o pavimento através do sistema de pallet com o auxílio de uma grua. Durante este procedimento, diagnosticou-se grande incidência de tijolos quebrados.</p>

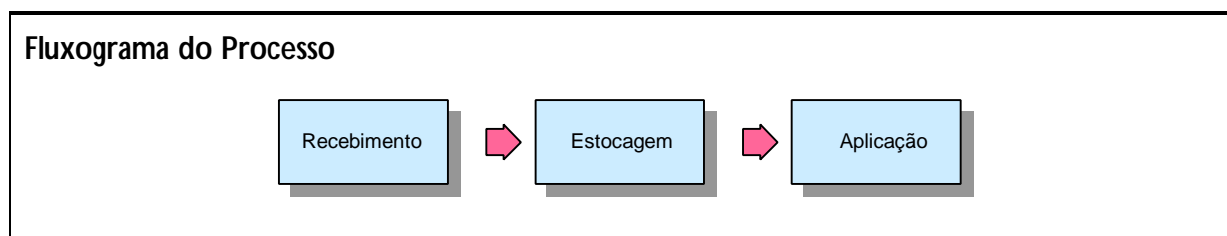
Valores de referência adotados - Justificativa
12,18 un/m ² , calculado com as dimensões reais do bloco e das juntas.

Observações
<p>A empresa só pagava a quantidade recebida e o material quebrado no transporte até o canteiro era substituído pelo fornecedor, de modo que podemos excluir essas etapas de possíveis fontes de perdas.</p> <p>A variação dimensional apresentada por este material , representa uma diminuição de sua área em 0,02%; dessa maneira sua contribuição na variação do consumo de material por quantidade de serviço é desprezível.</p>

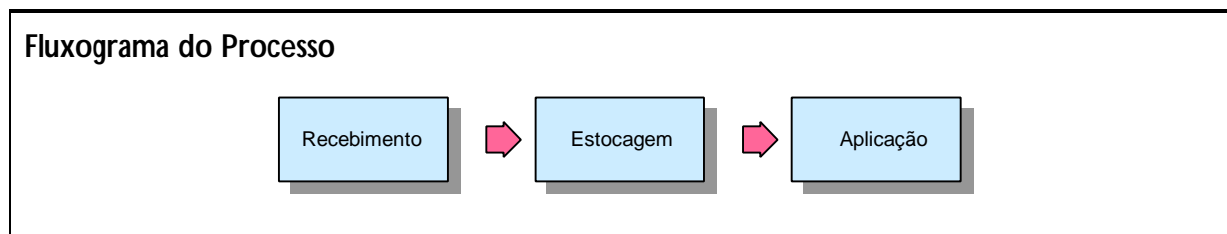
Valores de referência adotados - Justificativa
12,28 un/m ² , calculado com as dimensões reais do bloco e das juntas.

Observações
<p>A empresa só pagava a quantidade recebida e o material quebrado no transporte até o canteiro era substituído pelo fornecedor, de modo que podemos excluir essas etapas de possíveis fontes de perdas.</p> <p>A variação dimensional apresentada por este material , representa uma diminuição de sua área em 0,8%, dessa maneira sua contribuição na variação do consumo de material por quantidade de serviço não chega a ser totalmente desprezível.</p>

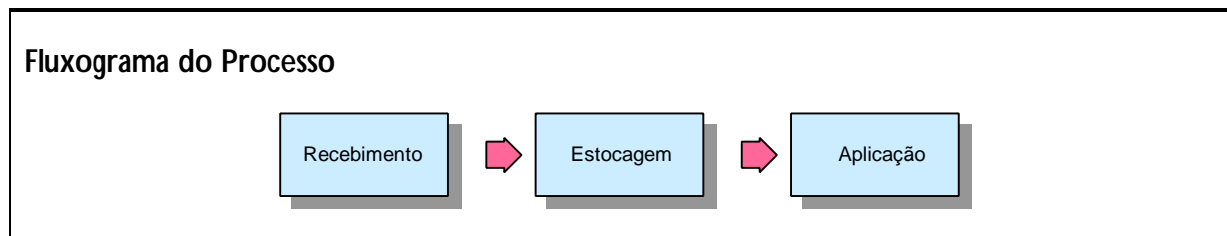
Valores de referência adotados - Justificativa
21 un/m ² (definido pelo engenheiro da obra)

Observações
<p>Justifica-se este indicador de perda global baseado nos indicadores parciais alusivos as diversas fases do fluxograma conforme descrito abaixo:</p> <p>No recebimento :</p> <p>Não houve perda advinda do ato do recebimento quanto a diferença entre a percentagem da quantidade paga e da recebida, pois somente eram pagos os blocos efetivamente recebidos. Entretanto, durante o período de observação entre VI e VF, ocorreu a quebra de tijolos no ato do descarregamento até o estoque, gerando uma perda da ordem de 2,0%, esclarecendo parte do indicador global de perdas deste material.</p> <p>Verificou-se a baixa qualidade dos blocos, tendo em vista quebrarem-se durante a descarga do caminhão, que foi feita na calçada pública, tendo em vista a impossibilidade de manobra do mesmo dentro do canteiro de obra, gerando assim um duplo manuseio do material.</p>

Observações - continuação
<p>Na estocagem:</p> <p>Não foi contabilizada perda de blocos na fase de estocagem.</p> <p>Esclarece-se que os blocos foram estocados diretamente no solo, em local plano, mas sujeito às intempéries e em pilhas não uniformes superiores a 1,8m.</p> <p>Na aplicação</p> <p>Atribui-se à fase de aplicação o maior percentual de perdas de blocos, da ordem de 3,18% de tijolos cortados, devido a inexistência de blocos fracionados, associado a variação das dimensões dos blocos gerando um consumo adicional a mais da ordem de 1,08 blocos/m², o que justifica o indicador global de perdas obtido, ou seja 5,14%.</p> <p>Vale salientar que o procedimento adotado para o transporte tanto horizontal quanto vertical adotado impediu ocorrência de eventuais perdas.</p>

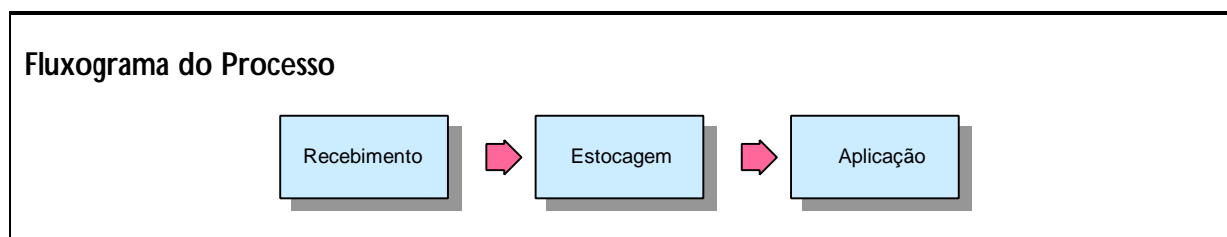
Valores de referência adotados - Justificativa
21 un/m ² (definido pelo engenheiro da obra)

Observações
<p>Justifica-se este indicador de perda global baseado nos indicadores parciais alusivos as diversas fases do fluxograma conforme descrito abaixo:</p> <p>No recebimento :</p> <p>Não houve perda advinda do ato do recebimento quanto a diferença entre a percentagem da quantidade paga e da recebida, pois somente eram pagos os blocos efetivamente recebidos. Entretanto, durante o período de observação entre VI e VF, ocorreu a quebra de tijolos no ato do descarregamento até o estoque gerando uma perda da ordem de 2,0%, esclarecendo parte do indicador global de perdas deste material.</p>

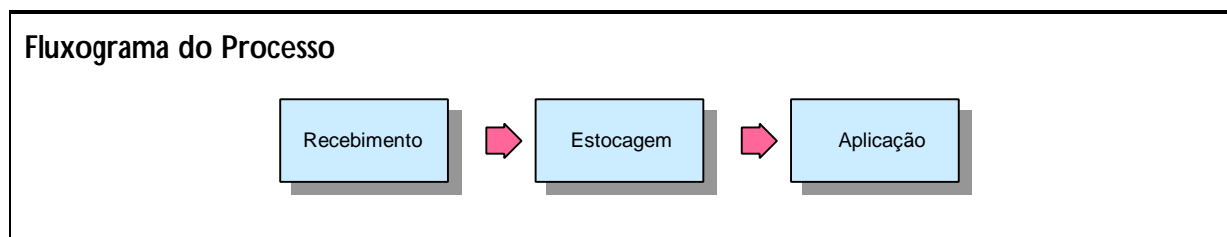
Valores de referência adotados - Justificativa
O valor de referência adotado para o cálculo dos indicadores de perda global foi retirado do projeto arquitetônico e de modificações realizadas em obra

Observações
<p>Índice de perda deste tipo de bloco foi considerado baixo, portanto não requer maiores comentários. Porém, cabe ressaltar que as juntas foram dimensionadas (aumentadas) para não haver quebra de blocos na última fiada, o que acarretou um menor consumo de blocos.</p> <p>Percentual de blocos não inteiros é o mesmo para todos os tipos de blocos/tijolos nesta obra.</p> <p>Levantamento foi realizado desde o subsolo até o sétimo pavimento, onde foi seguido o projeto e alterado de acordo com as modificações realizadas;</p>

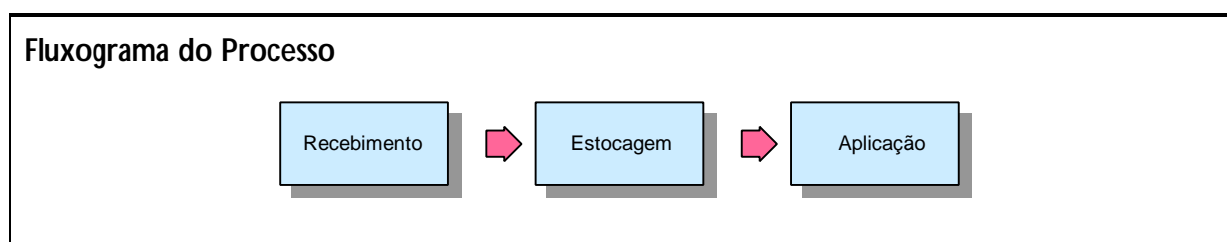
Valores de referência adotados - Justificativa
O valor de referência adotado para o cálculo dos indicadores de perda global foi retirado do projeto arquitetônico e de modificações realizados em obra

Observações
Índice de perda deste tipo de bloco é maior que a dos outros tipos nesta obra, mas o consumo foi bem menor (~6000 blocos), o que tornou a variação do índice mais sensível. Em linhas gerais, pode-se dizer que a perda deveu-se a utilização deste bloco em substituição aos outros e em situações não previstas em projeto

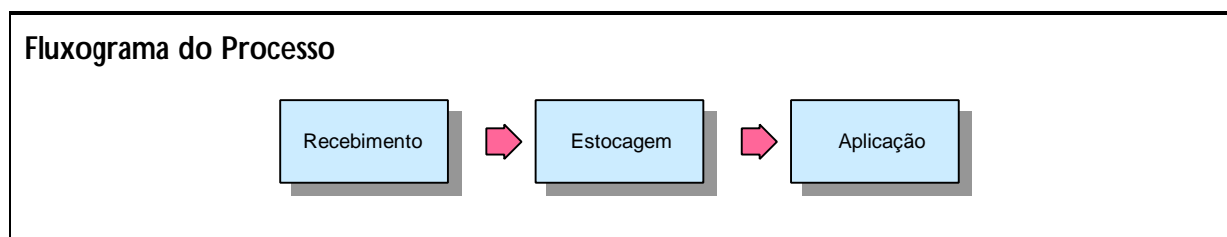
Valores de referência adotados - Justificativa
O levantamento foi realizado através do projeto de paginação de alvenaria.

Observações
<p>A alvenaria apresentava projeto de paginação, porém devido ao fato de o novo fornecedor contratado não dispor de blocos com dimensões regulares, o projeto não estava sendo bem cumprido.</p> <p>Os blocos chegavam de caminhão e eram descarregados no passeio, que funcionava como ponto de estocagem. A grua, através de caçambas, fazia o transporte do material para as frentes de serviço.</p> <p>Os blocos estocados no passeio eram causa de diversos problemas, dentre eles furtos, destruição dos blocos por vandalismo, multas, etc.</p> <p>Apesar de existirem caçambas especiais para o transporte de blocos, estas raramente eram utilizadas, por não estarem disponíveis. A caçamba utilizada era a mesma utilizada no transporte de argamassa, obviamente imprópria para o transporte de blocos. Cabe lembrar que parte do carregamento de blocos não apresentava resistência ideal.</p>

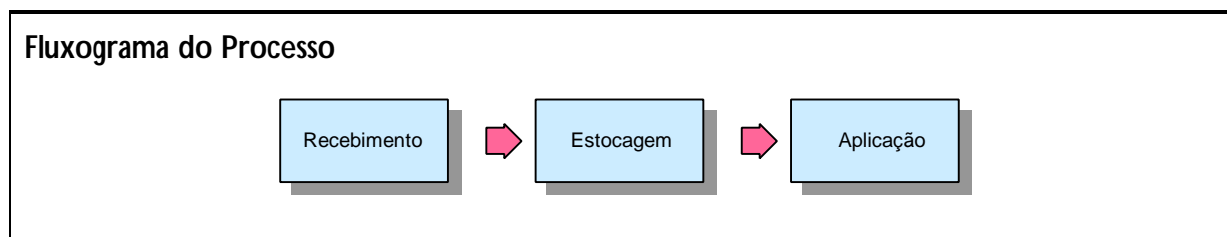
Valores de referência adotados - Justificativa
O levantamento foi realizado através do projeto de paginação de alvenaria.

Observações
<p>A alvenaria apresentava projeto de paginação, porém devido ao fato de o novo fornecedor contratado não dispor de blocos com dimensões regulares, o projeto não estava sendo bem cumprido.</p> <p>Os blocos chegavam de caminhão e eram descarregados no passeio, que funcionava como ponto de estocagem. A grua, através de caçambas, fazia o transporte do material para as frentes de serviço.</p> <p>Os blocos estocados no passeio eram causa de diversos problemas, dentre eles furtos, destruição dos blocos por vandalismo, multas, etc.</p> <p>Apesar de existirem caçambas especiais para o transporte de blocos, estas raramente eram utilizadas, por não estarem disponíveis. A caçamba utilizada era a mesma utilizada no transporte de argamassa, obviamente imprópria para o transporte de blocos. Cabe lembrar que parte do carregamento de blocos não apresentava resistência ideal.</p>

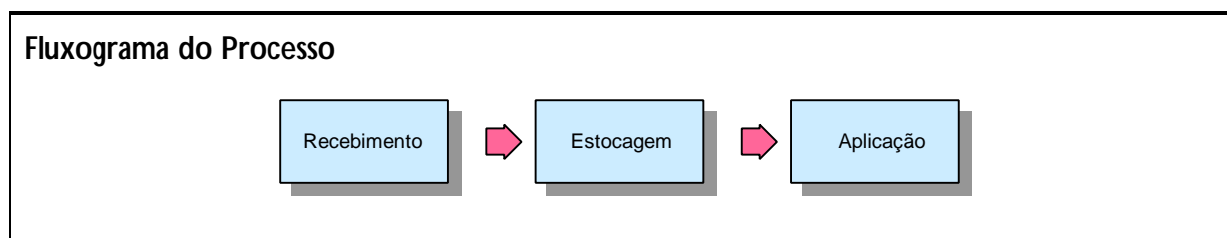
Valores de referência adotados - Justificativa
O levantamento foi realizado através do projeto de paginação de alvenaria.

Observações
<p>A alvenaria apresentava projeto de paginação, porém devido ao fato de o novo fornecedor contratado não dispor de blocos com dimensões regulares, o projeto não estava sendo bem cumprido.</p> <p>Os blocos chegavam de caminhão e eram descarregados no passeio, que funcionava como ponto de estocagem. A grua, através de caçambas, fazia o transporte do material para as frentes de serviço.</p> <p>Os blocos estocados no passeio eram causa de diversos problemas, dentre eles furtos, destruição dos blocos por vandalismo, multas, etc.</p> <p>Apesar de existirem caçambas especiais para o transporte de blocos, estas raramente eram utilizadas, por não estarem disponíveis. A caçamba utilizada era a mesma utilizada no transporte de argamassa, obviamente imprópria para o transporte de blocos. Cabe lembrar que parte do carregamento de blocos não apresentava resistência ideal.</p>

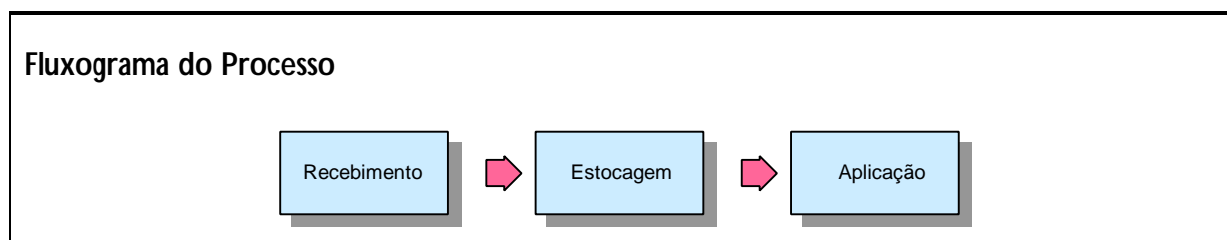
Valores de referência adotados - Justificativa
Consumo teórico = 33,74 blocos/m ² (<i>as built</i>) medido em algumas paredes da obra

Observações
<p>Observou-se que o bloco em estudo é de baixa qualidade, tanto em relação ao formato geométrico como na fragilidade do material, o que pode ter contribuído no índice de perda. Importante, também foi o fato de não existir o equivalente a ½ bloco a obra o que levou a um alto índice de quebra do material na parede (14,9%). Observou-se que quando o bloco era quebrado para colocação na parede, dificilmente o pedaço não utilizado no momento era reaproveitado, muitas vezes, inclusive, porque ficava em pedaços. Somente em algumas observações, verificou-se que o corte dos blocos era feito por serra circular portátil refrigerada a água, o que permitia o aproveitamento dos dois pedaços do bloco cortado. Havia a necessidade de amarração entre paredes de blocos grandes e as de blocos pequenos, gerando mais cortes nos blocos. Outro fato que contribuiu para o aumento do número de blocos cortados na parede foi a falta de compatibilidade entre as vergas e contra-vergas e os blocos, gerando cortes os mais diversos no material. Pode-se concluir que o índice de perda devido ao corte de blocos na parede foi de ao menos 7,5%, considerando-se que metade do bloco perdia-se.</p>

A estocagem dos blocos em pilhas muito altas pode ter colaborado no índice de perdas, uma vez que a retirada dos mesmos das pilhas era dificultada. O transporte dos blocos era realizado através de carrinhos especiais com o auxílio de espécies de pallets. Os blocos eram colocados nos pallets no local de estocagem e transportados pelo guincho até os pavimentos. Nos pavimentos os blocos eram retirados dos pallets e empilhados novamente. Muitas vezes os mesmos eram novamente transportados manualmente ou através de carrinho-de-mão até o posto de trabalho do pedreiro.

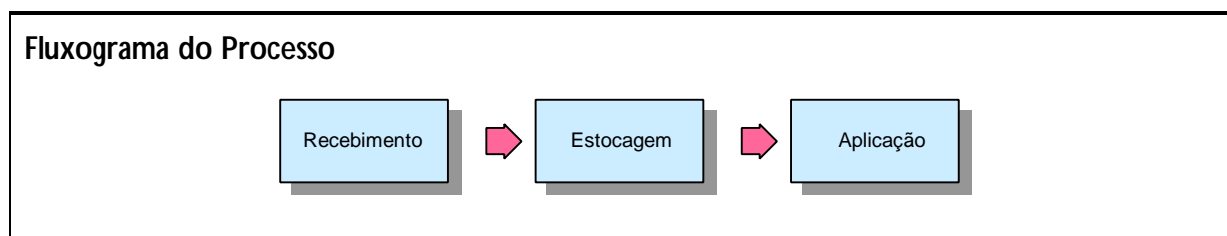
Valores de referência adotados - Justificativa
Como não existia projeto específico de alvenaria, os levantamentos foram realizados, de forma minuciosa, através dos projetos estrutural e arquitetônico.

Observações
<p>A alvenaria apresentava projeto de paginação, porém devido ao fato de o novo fornecedor contratado não dispor de blocos com dimensões regulares, o projeto não estava sendo bem cumprido.</p> <p>Os blocos eram descarregados na rua, que funcionava como estoque temporário. Os mesmos eram transportados para dentro da obra onde existia um estoque definitivo. A medida que fosse necessário o material era transportado em jericas para os pavimento através do elevador de carga.</p> <p>A falta de compatibilização entre os projetos de alvenaria, elétrico (quadros) e hidráulica fez com que serviços de alvenaria que estavam prontos fossem demolidos para permitir a execução de serviços de elétrica e de hidráulica.</p>

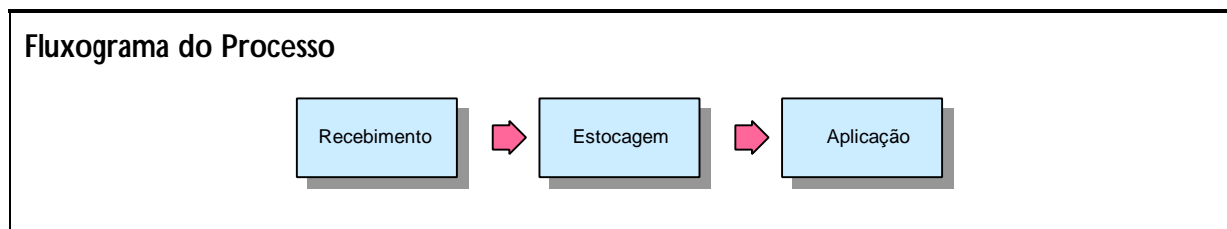
Valores de referência adotados - Justificativa
Dimensões: 9 x 19 x 39. Espessura de junta: nominal - 1,5 cm, real - vertical - 2,16 cm, horizontal - 2,1 cm.

Observações
<p>O bloco era fabricado na própria obra por outra empresa, assim apenas os blocos inteiros eram pagos, blocos quebrados não eram aceitos.</p> <p>O transporte era realizado com carrinho plataforma, cuidadosamente pelos operários.</p> <p>Esta obra realiza o assentamento de cerâmica do piso antes da execução da alvenaria, isto faz com que os operários descarreguem os blocos no local de utilização com maior cuidado, para proteger a cerâmica de arranhões e quebras.</p> <p>Estes fatores podem ter contribuído sensivelmente para o baixo percentual de perda apresentado.</p> <p>Não foi possível coletar os dados de variação dimensional dos blocos e percentual de cortados na parede, uma vez que no período desta coleta, as paredes já haviam sido revestidas.</p>

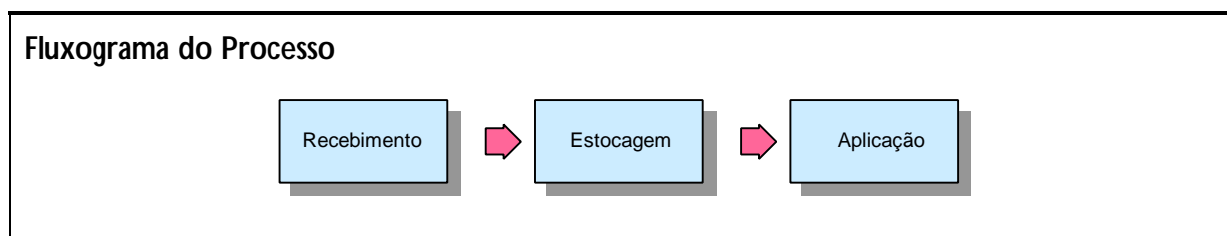
Valores de referência adotados - Justificativa
Dimensões: 14 x 19 x 39. Espessura de junta: nominal - 1,5 cm, real - vertical - 2,16 cm, horizontal - 2,1 cm.

Observações
<p>O bloco era fabricado na própria obra por outra empresa, assim apenas os blocos inteiros eram pagos, blocos quebrados não eram aceitos.</p> <p>O transporte é realizado com carrinho plataforma, cuidadosamente pelos operários.</p> <p>Esta obra realiza o assentamento de cerâmica do piso antes da execução da alvenaria, isto faz com que os operários descarreguem os blocos no local de utilização com maior cuidado, para proteger a cerâmica de arranhões e quebras.</p> <p>Estes fatores podem ter contribuído sensivelmente para o baixo percentual de perda apresentado.</p> <p>Não foi possível coletar os dados de variação dimensional dos blocos e percentual de cortados na parede, uma vez que no período desta coleta, as paredes já haviam sido revestidas.</p>

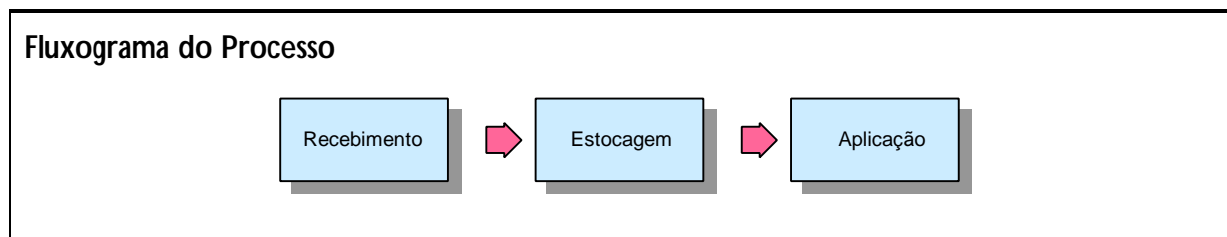
Valores de referência adotados – Justificativa
Adotaram-se como referência para o cálculo do CM/QS as dimensões nominais dos blocos e a espessura da junta de argamassa de 1cm tanto para verticais, quanto para as horizontais, perfazendo 25,3 un/m2.

Observações
<p>A empresa só pagava a quantidade efetivamente recebida, com isso exclui-se dessa fase as possíveis justificativas de perdas, além que a obra não recebia blocos fracionados.</p> <p>Local de estocagem inclinado, sem proteção contra intempéries. Transporte sem carrinho específico, com corte de tijolos na paredes para passagem de tubulações.</p>

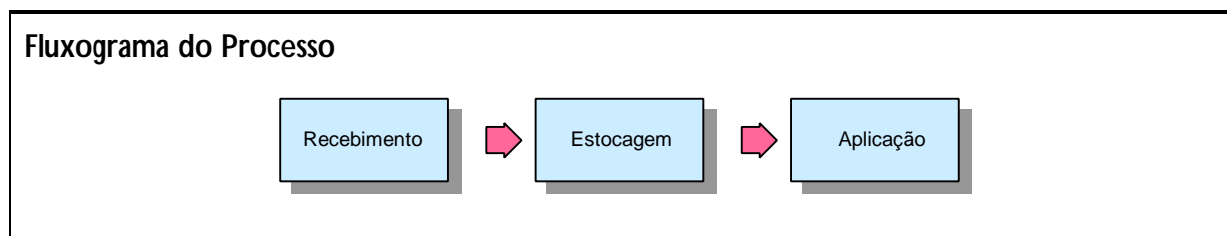
Valores de referência adotados - Justificativa
Contou-se o número de blocos presente na alvenaria, dispensando-se assim o valor de espessura de juntas

Observações
<p>Existiam dois tipos de blocos com estas dimensões: segmentável e não-segmentável. Originalmente, os segmentáveis seriam utilizados para acertos na modulação. Porém, na prática, apesar de existir um projeto específico de alvenaria, o mesmo não foi seguido, sendo comum a substituição do não-segmentável pelo segmentável. Diante deste quadro, resolveu-se juntar estes blocos atribuindo uma única característica: não-segmentável, por este ser mais representativo.</p> <p>Durante o período de coleta de dados, pode-se identificar duas situações distintas: uma fase inicial, com o uso de grua e páte, e outra fase mais curta, com transporte de blocos através de jericas, recebidos na obra sem serem paletizados.</p>

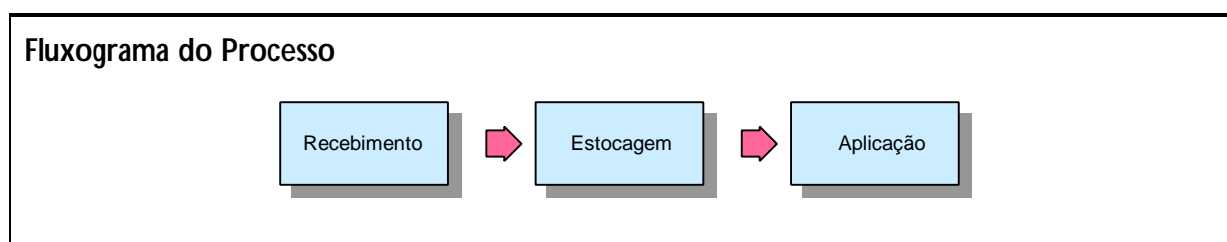
Valores de referência adotados - Justificativa
O valor de referência adotado para o cálculo dos indicadores de perda global foi retirado do projeto arquitetônico e de modificações realizados em obra

Observações
<p>Este índice originou-se, provavelmente, devido à falta de controle da entrada de materiais por parte da empresa. Os quantitativos foram obtidos através das notas fiscais, porém, como a empresa não possuía um arquivo de notas organizado, o levantamento tornou-se pouco confiável.</p> <p>Para obtenção do índice de perda na alvenaria (blocos), foram utilizadas nos cálculos, as espessuras de juntas obtidas nos indicadores de espessuras médias (7.11.9 e 7.11.10). Percentual de blocos não inteiros nas paredes refere-se a todos os tipos de blocos/tijolos encontrados na obra</p>
