Análise dos Resultados			BR 001	
Serviço	Alvenaria - un, blocos/tijolos, sem projeto específico sem conferência de material, local de estocagem plano, outros, corte com serra elétrica.		Código: 10.09.2.2.1.3.1.0	
Material	Blocos cerâmicos retangular, vazado, não segmentável, furos entre 4 e 10, não passantes, sem função estrutural, 9 x 14 x 19		Código: 09.01.01.03.02.02.02.02.27.00	
Indicador Global perdas/consumo		Por serviço	36 %	1,36 un/un
Indicadores	Diferença percentual entre a quantidade paga e a recebida			-
Parciais	Percentual de blocos/tijolos quebrados no recebimento			-
	Variação dimensional dos blocos/tijolos na direção x (largura)			1,86 %
	Variação dimensional dos blocos/tijolos na direção y (altura)			3,71 %
	Variação dimensional dos blocos/tijolos na direção z (comprimento)			1,10 %
	Percentual de blocos/tijolos cortados na parede			-

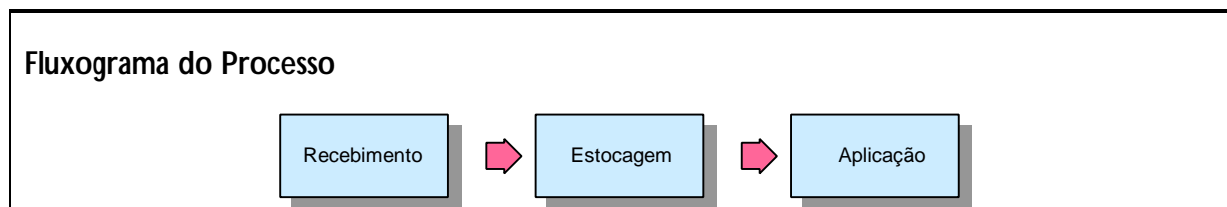
Valores de referência adotados - Justificativa
11,23 un/m ² , definido pelo engenheiro da obra

Observações:
<p>Justifica-se este indicador de perda global baseado nos indicadores parciais alusivos as diversas fases do fluxograma conforme descrito abaixo:</p> <p>No recebimento :</p> <p>Apesar de não ter havido perda advinda do ato do recebimento quanto a diferença entre a percentagem da quantidade paga e da recebida, pois, somente eram pagos os blocos efetivamente recebidos. Concentra-se nesta fase a perda mais elevada dos blocos, da ordem de 22,3 % decorrente da baixa resistência dos mesmos e do duplo manuseio, desde que os blocos foram descarregados no local intermediário de estoque, justificando-se parte do indicador global de perdas.</p> <p>Enfatiza-se a baixa qualidade dos blocos, tendo em vista quebrarem-se durante a descarga do caminhão, que foi feita na calçada pública, tendo em vista a impossibilidade de manobra do mesmo dentro do canteiro de obra, gerando assim um duplo manuseio do material.</p>

Observações – continuação
<p>Na estocagem:</p> <p>Apesar de não ter sido contabilizada a perda de blocos nesta fase, considera-se que ocorreu perda decorrente do duplo manuseio.</p> <p>Esclarece-se que os blocos foram estocados diretamente no solo, em local plano, mas sujeito às intempéries e em pilhas não uniformes superiores a 1,8m.</p> <p>Na aplicação</p> <p>Atribui-se a esta fase as seguintes contribuições ao indicador global de perdas obtido: perdas de blocos da ordem de 6,87% de tijolos cortados, devido a inexistência de blocos fracionados e, perdas devido à variação das dimensões dos blocos gerando um consumo adicional a mais da ordem 3,68 blocos/m² o que justifica o indicador global de perdas obtido 32,78%.</p> <p>Vale salientar que o procedimento adotado para o transporte tanto horizontal quanto vertical contribuiu para ocorrência de perdas, não quantificadas, .</p>

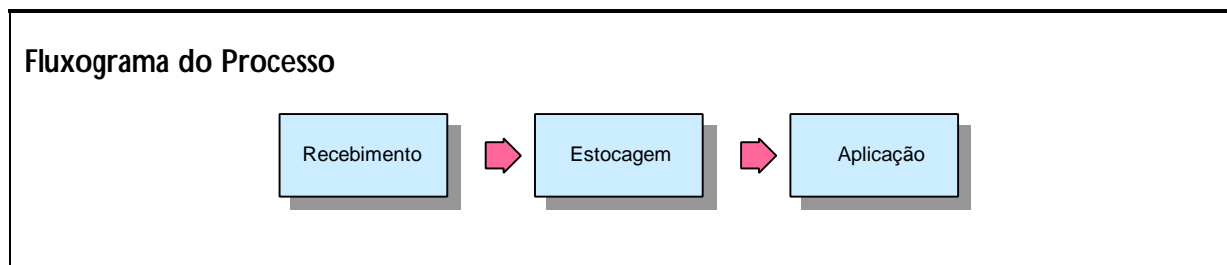
Observações
<p>Justifica-se este indicador de perda global baseado nos indicadores parciais alusivos as diversas fases do fluxograma conforme descrito abaixo:</p> <p>No recebimento :</p> <p>Apesar de não ter havido perda advinda do ato do recebimento quanto a diferença entre a percentagem da quantidade paga e da recebida, pois, somente eram pagos os blocos efetivamente recebidos. Concentra-se nesta fase a perda mais elevada dos blocos, da ordem de 16,8 % decorrente da baixa resistência dos mesmos e do duplo manuseio, desde que os blocos foram descarregados no local intermediário de estoque, justificando-se parte do indicador global de perdas.</p>

Atribui-se a esta fase as seguintes contribuições ao indicador global de perdas obtido: perdas de blocos da ordem de 6,87% de tijolos cortados, devido à inexistência de blocos fracionados e, perdas devido à variação das dimensões dos blocos gerando um consumo adicional de mais da ordem 30,71 blocos/m², o que justifica o indicador global de perdas obtido 29,05%.

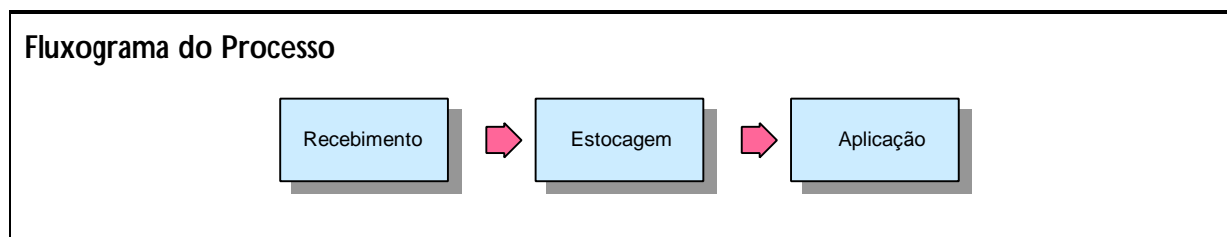
Observações
Este percentual de blocos/tijolos não inteiros refere-se a todos os tipos de blocos e tijolos utilizados nesta obra, tendo-se utilizado para os cálculos as espessuras de juntas (horizontais e verticais) obtidas através dos indicadores parciais. Para o levantamento do tijolo foram contabilizadas algumas paredes da cobertura, a qual eram para serem realizadas com blocos de seis furos. Foram contabilizados também as primeiras quatro fiadas da parede externa da cobertura e as churrasqueiras que eram para serem realizadas com blocos de seis furos. Pode-se observar que os tijolos foram bastante utilizado em arremates e encunhamento e que ocorre devido a falta de modulação da alvenaria.

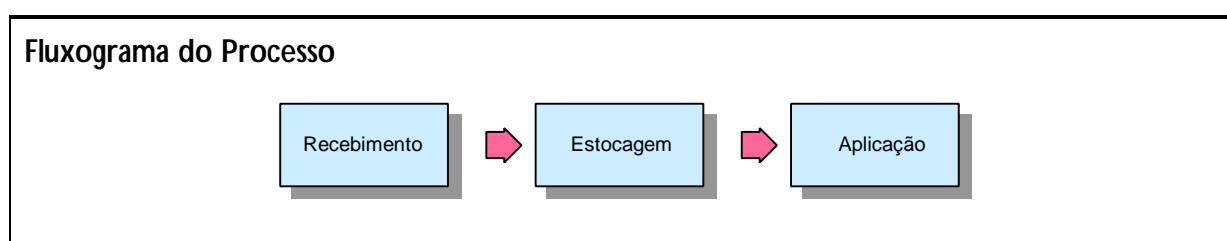
Observações
<p>Este percentual de blocos/tijolos não inteiros refere-se a todos os tipos de blocos e tijolos utilizados nesta obra</p> <p>Utilizou-se para os cálculos as espessuras de juntas (horizontais e verticais) obtidas nos indicadores parciais</p> <p>Elevado índice de perda verificado justifica-se pela utilização destes blocos em substituição aos blocos de 20X9X20 cm</p>

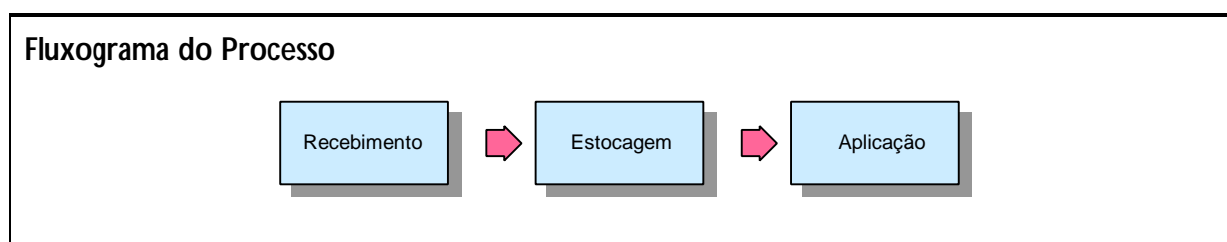
Observações
Este percentual de blocos/tijolos não inteiros refere-se a todos os tipos de blocos e tijolos utilizados nesta obra. Utilizou-se para os cálculos as espessuras de juntas (horizontais e verticais) obtidas através indicadores parciais. Para o levantamento do tijolo foram contabilizadas algumas paredes da cobertura, a qual eram para serem realizadas com blocos de seis furos. Foram contabilizados também as primeiras quatro fiadas da parede externa da cobertura, as churrasqueiras que eram para serem realizadas com blocos de seis furos. Pode-se observar que os tijolos foram bastante utilizado em arremates e encunhamento e que ocorre devido a falta de modulação da alvenaria.

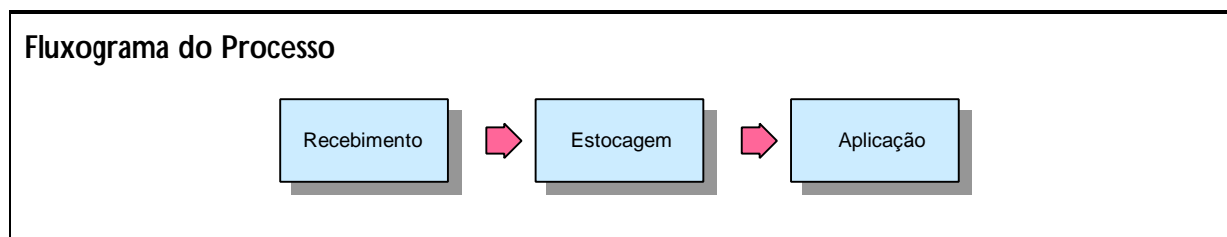
Observações
<p>A empresa não tinha a política de conferir a quantidade de blocos entregues na obra. Nas verificações realizadas pela equipe de coleta, (80 % do total recebido) constatou-se uma diferença de 0,21 % entre a quantidade paga e recebida. Porém, os índices globais estão calculados levando em consideração a quantidade recebida e não a paga. Apesar de não serem entregues em paletes, os blocos eram paletizados na obra e transportados para o andar em execução, o que eliminava praticamente a ocorrência de quebras durante o transporte. Não havia meio bloco para acerto da modulação. O corte era realizado com máquina de serra manual eliminando assim, a ocorrência de quebras. Todos os pedaços de blocos eram aproveitados para acertar a amarração. Comparando-se o índice deste bloco com os dos outros blocos desta obra, verifica-se que este apresenta um percentual de perda maior, fato este justificado pela utilização do mesmo nas paredes com maior quantidade de esquadrias, que pode ser verificado pela porcentagem de blocos cortados (27,2%) a maior entre os blocos.</p>
